# مطالعه و بررسی نمونه‌های فرسایش یافته سنگ مرمر بنای تاریخی مدرسه چهار باغ اصفهان

**چکیده:** با توجه به نقش بناهای تاریخی که یادگار با ارزش فرهنگ سنتی و تاریخی هر جامعه‌ای می‌باشند، مراقبت و نگهداری از آن‌ها بسیار ضروری است. مشاهده بناهای تاریخی، فرسایش سریع آن‌ها را نشان می‌دهد و چنانچه به‌طور جدی برای این مشکل، راه حلی پیدا نشود، در آینده‌ای نزدیک، خسارات مادی و معنوی جبران ناپذیری به‌بار خواهد آمد. در کشور ایران، از جمله بناهای تاریخی که سنگ‌های مرمر به‌کار رفته در ساخت آن در سالیان دراز، دستخوش فرسایش شده‌اند، مدرسه چهار باغ اصفهان می‌باشد. به همین منظور، فرسایش سنگ‌های مرمر در این بنای تاریخی با استفاده از روش‌های آنالیز دستگاهی، مثل میکروسکوپ نوری (OM)، میکروسکوپ الکترونی روبشی (SEM) به‌همراه آنالیز EDX، طیف سنجی فلورسانس پرتو ایکس (XRF)، پراش پرتو ایکس (XRD) و پلاسمای جفت شده القایی (ICP) مطالعه شد. نتایج نشان داد که دو عامل در فرسایش سنگ‌های مرمر اثر گذارند. یکی نفوذ رطوبت به‌درون بافت سنگ و پدید آمدن فرایند انحلال و تبلور دوباره که در اثر تغییر دما پدید می‌آید و باعث پوکی و عدم پیوستگی بافت سنگ می‌شود و عامل دیگر، وجود محلول‌های اسیدی ناشی از آلودگی گازهای اسیدی که به باران‌های اسیدی موسومند که در اثر تماس آن‌ها با سطح سنگ، سبب انحلال سطحی و تغییر ساختار و فرسایش می‌شوند

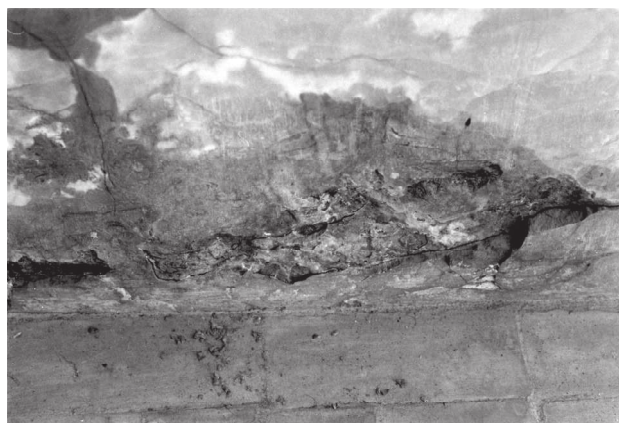
الف) هوازدگی سطحی و عمقی به دلیل نفوذ رطوبت محیطی در بافت سنگ اولیه (شکل ۱)

شکل ۱- نمایش هوازدگی سطحی و عمقی سنگ مرمر به دلیل نفوذ رطوبت محیطی

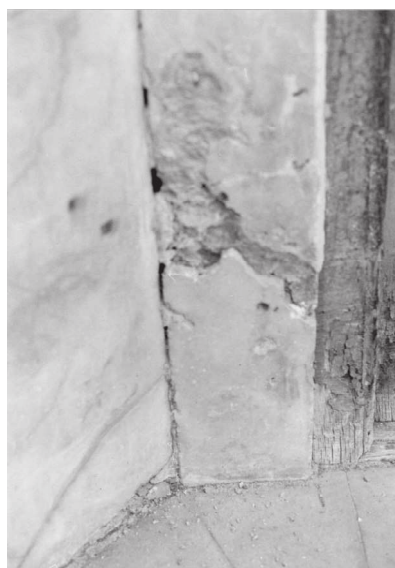
ب) خوردگی سطحی سنگ‌ها، به دلیل تاثیر محلول‌های واکنش زای حاصل از باران‌های اسیدی (شکل ۲)

شکل ۲- نمایش خوردگی سطحی سنگ مرمر در اثر تاثیر محلول‌های واکنش‌زای موجود در رطوبت محیط

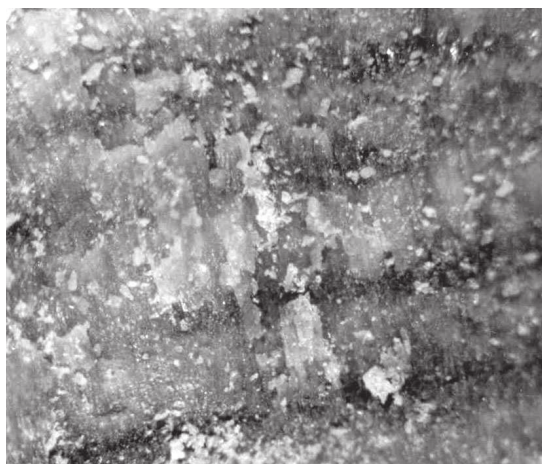
الف) بافت اولیه سنگ‌ها دارای ساختار لایه‌ای و یا دانه شکری مخصوص به خود هستند. لایه‌ها، نشان دهنده نظم و توالی یکنواختی می‌باشند و در اثر جذب رطوبت محیطی و انحلال آهن موجود در بافت سنگ، به رنگ قهوه‌ای تیره تا روشن در آمده‌اند. نفوذ این محلول‌ها از سطح سنگ آغاز شده و به عمق آن‌ها گسترش یافته و موجب پیر شدگی و پوکی آن شده است.

شکل ۳- تصویر میکروسکوپ نوری بازتابی از ساختار لایه‌ای سنگ مرمر (بزرگنمایی ۶۴ برابر)

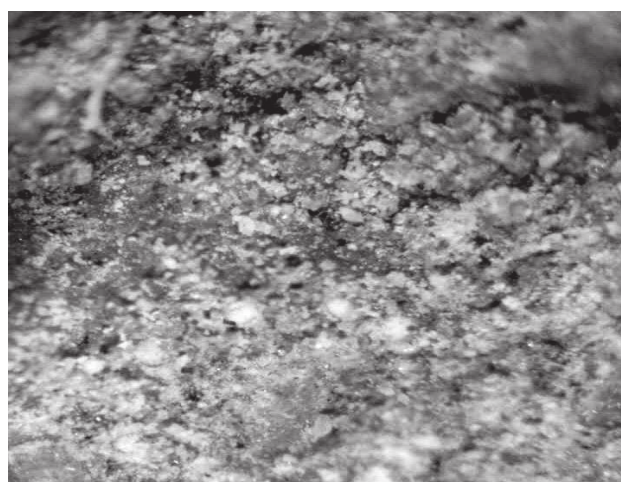
ب) در اثر نفوذ محلول‌های خورنده اسیدی به بلورهای اولیه کلسیت که بافت دانه شکری و فشرده اولیه سنگ را تشکیل می‌دهند، فرایند Leaching باعث شده تا پیرامون دانه‌ها خالی شود. در بین مرز دانه‌ها، تجمع از بلورهای ریز و سفید رنگ مشاهده می‌شود که محصول پدیده انحلال و تبلور دوباره می‌باشد (شکل ۵). عملکرد فرسایش شیمیایی در برخی از نمونه‌ها تا آنجا پیشرفت کرده که سطح سنگ و بافت اولیه به طور کلی دستخوش تغییر شده و توده‌های ریز بلور به رنگ‌های سفید و قهوه‌ای تا زرد روشن، جانشین بلورهای اولیه کلسیت شده‌اند.

شکل ۴- تصویر میکروسکوپ نوری بازتابی از بافت دانه شکری سنگ مرمر (بزرگنمایی ۶۴ برابر)

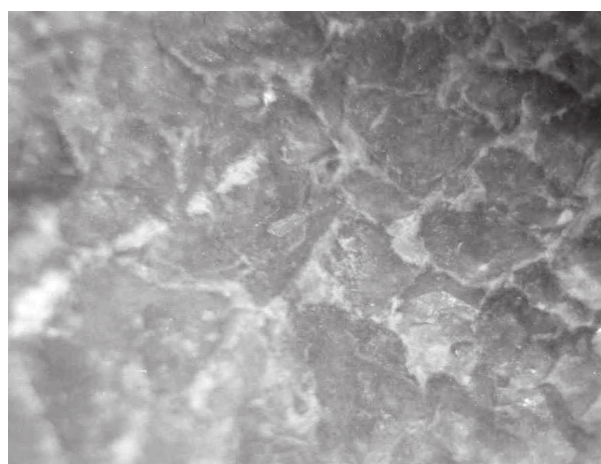
شکل ۵- تصویر میکروسکوپ نوری بازتابی از پدیده انحلال و تجمع بلورهای ریز و سفید رنگ پیرامون بلورهای اولیه کلسیت (بزرگنمایی ۶۴ برابر)
